Marca NISSAN NP 300 FRONTIER [2] S MT 2500CC	Numero de placa OCT102	Kilometraje 84161	Modelo 2018
---	---------------------------	----------------------	----------------

Centro de servicios CALI	Fecha del servicio 2024/02/08
-----------------------------	----------------------------------

**REVISIÓN DE ACOMPAÑAMIENTO COMERCIAL SIN PRUEBA DE MOTOR /  
REVISIÓN DE PERITAJE COMERCIAL BÁSICO (SIN PRUEBA DE MOTOR)**

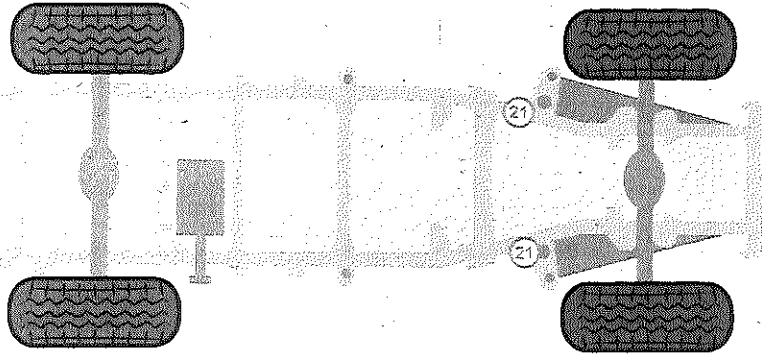
# CHASIS

Detalle	Estado
ESTRIBO DERECHO	BUENO
ESTRIBO IZQUIERDO	BUENO
PISOS CARROCERIA	BUENO
BASE CAJA DIRECCIÓN	BUENO
BASE TIJERA DERECHA	BUENO
BASE TIJERA IZQUIERDA	BUENO
TRAVIESA INFERIOR	BUENO
MARCO FRONTAL	BUENO
CARTER	BUENO
CUNA MOTOR	BUENO
DESFASE DIAGONALES CHASIS	NO TIENE

Detalle	Estado
DESFASE DIAGONALES BASES TIJERA	NO TIENE
GUARDAPOLVO METALICO DERECHO	BUENO
GUARDAPOLVO METALICO IZQUIERDO	BUENO
GUARDAPOLVO PLASTICO DERECHO	BUENO
GUARDAPOLVO PLASTICO IZQUIERDO	BUENO
LARGUERO DERECHO	SUMIDO
LARGUERO IZQUIERDO	SUMIDO
PUENTE	BUENO
TIJERA DELANTERA DERECHA	BUENO
TIJERA DELANTERA IZQUIERDA	BUENO
PANEL PARALLAMAS	BUENO

Detalle	Estado
TORRE DELANTERA DERECHA	BUENO
TORRE DELANTERA IZQUIERDA	BUENO
DESFASE DIAGONALES A TRAVIESA INF	NO TIENE
FALDON	BUENO
PISO BAUL	BUENO
TANQUE GASOLINA	BUENO
TIJERA TRASERA DERECHA	BUENO
TIJERA TRASERA IZQUIERDA	BUENO
SOPORTE MUELLE TRASERO DERECHO	NO TIENE
SOPORTE MUELLE TRASERO IZQUIERDO	NO TIENE

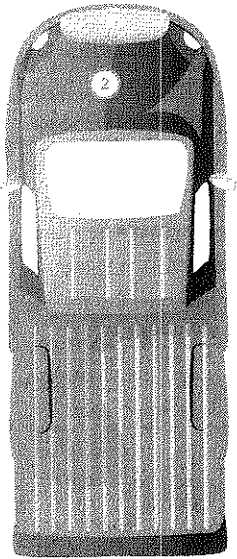
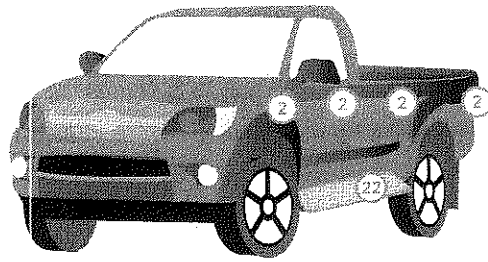
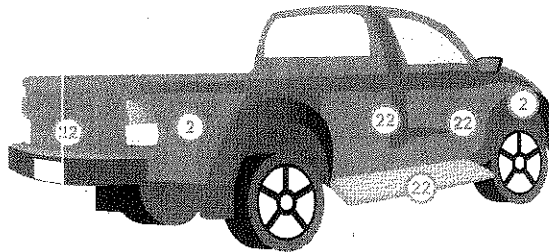
# CARROCERÍA

Detalle	Estado
CINTURON SEGURIDAD	BUENO
CONTROL VIDRIOS	BUENO
ESPEJO RETROVISOR INTERNO	TIENE
ESPEJOS ELECTRICOS	BUENO
RADIO	ENCIENDE
SEGUROS ELECTRICOS	TIENE
TABLERO	TIENE
TAPIZADO PISO	BUENO
TAPIZADO PUERTAS DELANTERAS	BUENO
TAPIZADO PUERTAS TRASERAS	BUENO
TAPIZADO TECHO	MANCHADO
VIDRIOS ELÉCTRICOS	TIENE
DIRECCION HIDRAULICA	TIENE
MARCACION DE SEGURIDAD	NO TIENE
RESISTENCIA DESEMPAÑANTE	TIENE
ESTRIBO DERECHO	REPINTADO
GUARDAFANGO DELANTERO DERECHO	BIEN REPARADO
COSTADO DERECHO	BIEN REPARADO
PARAL CENTRAL DERECHO	BUENO
PUERTA DELANTERA DERECHA	SUMIDO
PUERTA DELANTERA DERECHA	REPINTADO
PUERTA TRASERA DERECHA	REPINTADO
RUEDA LIBRE	TIENE
VIDRIO PUERTA DEL DER	BUENO
VIDRIO PUERTA TRAS DER	BUENO
PARAL TRASERO DERECHO	BIEN REPARADO
ESTRIBO IZQUIERDO	REPINTADO
GUARDAFANGO DELANTERO IZQUIERDO	BIEN REPARADO

Detalle	Estado
COSTADO IZQUIERDO	BIEN REPARADO
PARAL CENTRAL IZQUIERDO	BUENO
PUERTA DELANTERA IZQUIERDA	BIEN REPARADO
PUERTA TRASERA IZQUIERDA	BIEN REPARADO
VIDRIO PUERTA DEL IZQ	BUENO
VIDRIO PUERTA TRASERA IZQUIERDO	BUENO
PARAL TRASERO IZQUIERDO	REPINTADO
PARAGOLPES DELANTERO	BIEN REPARADO
CAPÓ	BIEN REPARADO
ESTRUCTURA FAROLA DERECHA	BUENO
ESTRUCTURA FAROLA IZQUIERDA	BUENO
PANORAMICO DELANTERO	BUENO
PARAL PANORAMICO DERECHO	BUENO
PARAL PANORAMICO IZQUIERDO	BUENO
PERSIANA	BUENO
ROMPENIEBLAS	NO TIENE
PANEL PARALLAMAS	BUENO
PANEL DELANTERO	BUENO
PARAGOLPES TRASERO	BUENO
CAPOTA	BUENO
COMPUERTA	REPINTADO
COMPUERTA	DESCUADRADO
DURA LINER	TIENE
ESPOILER TRASERO	TIENE
ESTACA	NO TIENE
FURGON	NO TIENE
STOP DERECHO	BUENO
STOP IZQUIERDO	ROTO
