Informe Autos SURA

INFORMACIÓN DEL VEHÍCULO REVISADO

Marca NISSAN X TRAIL [T32] EXCLUSIVE TP 2500CC	Número de placa OCT180	Kilometraje 84350	Modelo 2017
---	---------------------------	----------------------	----------------

REVISIÓN DE ACOMPAÑAMIENTO COMERCIAL SIN PRUEBA DE MOTOR / REVISIÓN DE PERITAJE COMERCIAL BÁSICO (SIN PRUEBA DE MOTOR)

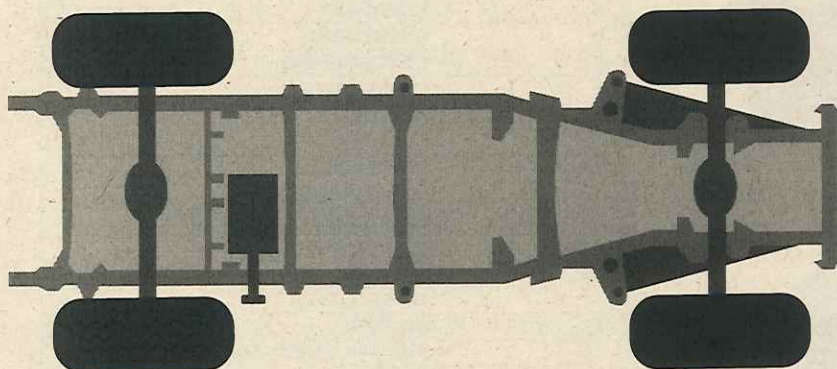
Detalle	Estado
ESTRIBO DERECHO	BUENO
ESTRIBO IZQUIERDO	BUENO
PISOS CARROCERIA	BUENO
BASE CAJA DIRECCIÓN	BUENO
BASE TIJERA DERECHA	BUENO
BASE TIJERA IZQUIERDA	BUENO
TRAVIESA INFERIOR	BUENO
MARCO FRONTAL	BUENO
CARTER	BUENO
CUNA MOTOR	BUENO
DESFASE DIAGONALES CHASIS	NO TIENE

Detalle	Estado
DESFASE DIAGONALES BASES TIJERA	NO TIENE
GUARDAPOLVO METALICO DERECHO	BUENO
GUARDAPOLVO METALICO IZQUIERDO	BUENO
GUARDAPOLVO PLASTICO DERECHO	BUENO
GUARDAPOLVO PLASTICO IZQUIERDO	BUENO
LARGUERO DERECHO	BUENO
LARGUERO IZQUIERDO	BUENO
PUENTE	BUENO
TIJERA DELANTERA DERECHA	BUENO
TIJERA DELANTERA IZQUIERDA	BUENO
PANEL PARALLAMAS	BUENO

Detalle	Estado
TORRE DELANTERA DERECHA	BUENO
TORRE DELANTERA IZQUIERDA	BUENO
DESFASE DIAGONALES A TRAVIESA INF	NO TIENE
PANEL TRASERO	BUENO
PISO BAUL	BUENO
TANQUE GASOLINA	BUENO
TIJERA TRASERA DERECHA	BUENO
TIJERA TRASERA IZQUIERDA	BUENO
SOPORTE MUELLE TRASERO DERECHO	NO TIENE
SOPORTE MUELLE TRASERO IZQUIERDO	NO TIENE

PRUNDIDAD DE LLANTAS CON 3MM PRÓXIMAS A CAMBIO POR SEGURIDAD

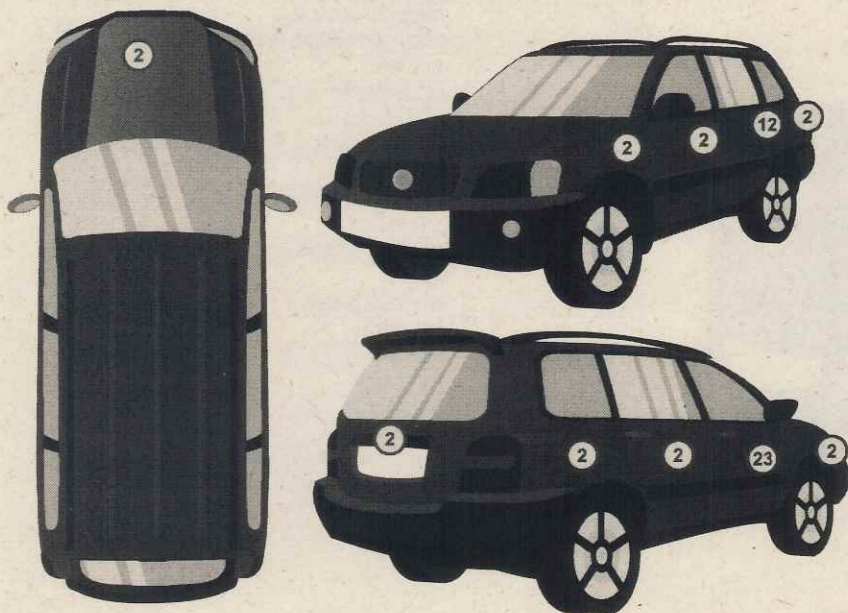
CARROCERÍA

Detalle	Estado
ANTENA	TIENE
BOCELES	NO TIENE
BOCELES BOCA LLANTAS	RAYADO
COCUYO DERECHO	TIENE
COCUYO IZQUIERDO	TIENE
ESPOILER DELANTERO	NO TIENE
LUZ MEDIA DERECHA	TIENE
LUZ MEDIA IZQUIERDA	TIENE
PLUMILLA TRASERA	TIENE
PLUMILLAS DELANTERAS	TIENE
PORTAEQUIPAJES	NO TIENE
RETROVISOR DERECHO	TIENE
RETROVISOR IZQUIERDO	TIENE
RINES	TIENE
STOP ADICIONAL	TIENE
SUNROOF	NO TIENE
LUCES ALTAS	FUNCIONA
LUCES BAJAS	FUNCIONA
MOTOR ELÉCTRICO ESPEJO DERECHO	FUNCIONA
MOTOR ELÉCTRICO ESPEJO IZQUIERDO	FUNCIONA
TECHO	TIENE
LUZ DRL DERECHA(LUZ DE CIRCULACIÓN DIURNA)	NO TIENE
LUZ DRL IZQUIERDA (LUZ DE CIRCULACIÓN DIURNA)	NO TIENE
LUZ INTERMITENTE FAROLA DERECHA	FUNCIONA
LUZ INTERMITENTE FAROLA IZQUIERDA	FUNCIONA
INTERMITENTE LATERAL DELANTERA DERECHO	TIENE
INTERMITENTE LATERAL DELANTERA IZQUIERDO	TIENE
AIRE ACONDICIONADO	TIENE

Detalle	Estado
ASIENTOS DELANTEROS	FUNCIONA
ASIENTOS TRASEROS	BUENO
CINTURON SEGURIDAD	BUENO
CONTROL VIDRIOS	BUENO
ESPEJO RETROVISOR INTERNO	TIENE
ESPEJOS ELECTRICOS	BUENO
RADIO	ENCIENDE
SEGUROS ELECTRICOS	TIENE
TABLERO	BUENO
TAPIZADO PISO	BUENO
TAPIZADO PUERTAS DELANTERAS	BUENO
TAPIZADO PUERTAS TRASERAS	BUENO
TAPIZADO TECHO	BUENO
VIDRIOS ELÉCTRICOS	TIENE
DIRECCION HIDRAULICA	TIENE
MARCACION DE SEGURIDAD	NO TIENE
RESISTENCIA DESEMPAÑANTE	TIENE
ESTRIBO DERECHO	BUENO
GUARDAFANGO DELANTERO DERECHO	MAL REPINTADO
GUARDAFANGO DELANTERO IZQUIERDO	BIEN REPARADO
COSTADO DERECHO	MAL REPINTADO
COSTADO DERECHO	BIEN REPARADO
PARAL CENTRAL DERECHO	BUENO
PUERTA DELANTERA DERECHA	REPINTADO PARCIAL
PUERTA TRASERA DERECHA	BIEN REPARADO
PUERTA TRASERA DERECHA	MAL REPINTADO
RUEDA LIBRE	TIENE
VIDRIO PUERTA DEL DER	BUENO

Detalle	Estado
VIDRIO PUERTA TRAS DER	BUENO
VIDRIO COSTADO DERECHO	BUENO
ESTRIBO IZQUIERDO	BUENO
GUARDAFANGO DELANTERO IZQUIERDO	BIEN REPARADO ✓
COSTADO IZQUIERDO	MAL REPINTADO ✓
COSTADO IZQUIERDO	BIEN REPARADO ✓
PARAL CENTRAL IZQUIERDO	BUENO
PUERTA DELANTERA IZQUIERDA	MAL REPINTADO ✓
PUERTA DELANTERA IZQUIERDA	BIEN REPARADO ✓
PUERTA TRASERA IZQUIERDA	MAL REPARADO
VIDRIO PUERTA DEL IZQ	BUENO
VIDRIO PUERTA TRASERA IZQUIERDO	BUENO
VIDRIO COSTADO IZQUIERDO	BUENO
PARAGOLPES DELANTERO	BIEN REPARADO ✓
PARAGOLPES DELANTERO	RAYADO
PARAGOLPES DELANTERO	MAL REPINTADO ✓
CAPÓ	BIEN REPARADO ✓
CAPOTA	BUENO
ESTRUCTURA FAROLA DERECHA	BUENO
ESTRUCTURA FAROLA IZQUIERDA	BUENO
PANORAMICO DELANTERO	BUENO
PARAL PANORAMICO DERECHO	BUENO
PARAL PANORAMICO IZQUIERDO	BUENO
PERSIANA	BUENO
ROMPENIEBLAS	TIENE
PANEL PARALLAMAS	BUENO
PARAGOLPES TRASERO	RAYADO
PARAGOLPES TRASERO	REPINTADO ✓

Detalle	Estado
PARAGOLPES TRASERO	GOLPE LEVE
COMPUERTA	BIEN REPARADO
COMPUERTA	RAYADO

Detalle	Estado
COMPUERTA	MAL REPINTADO
ESPOILER TRASERO	NO TIENE
STOP DERECHO	BUENO

Detalle	Estado
STOP IZQUIERDO	BUENO
VIDRIO COMPUERTA	BUENO
