Informe Autos SURA

Marca NISSAN NP 300 FRONTIER [2] S MT 2500CC	Número de placa OCT036	Kilometraje 74756	Modelo 2018
---	---------------------------	----------------------	----------------

Centro de servicios CALI	Fecha del servicio 2024/01/05
-----------------------------	----------------------------------

## REVISIÓN DE ACOMPAÑAMIENTO COMERCIAL SIN PRUEBA DE MOTOR / REVISIÓN DE PERITAJE COMERCIAL BÁSICO (SIN PRUEBA DE MOTOR)

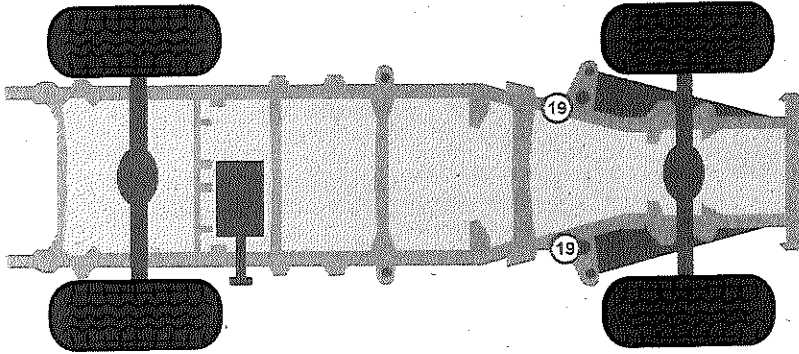
# CHASIS

Número	Estado
1	BIEN
2	BIEN REPARADO
3	BIEN REPARADO POR REMOCIÓN
4	BUENO
5	CORROÍDO
6	CUARTEADO
7	DESENGRAFE
8	FISURADO
9	GOLPE LEVE
10	GOLPEADO
11	MAL REPARADO
12	MALO
13	NO REALIZADA
14	NO TIENE
15	RAYADO
16	REGULAR
17	REMOVIDO
18	REPINTADO
19	REPINTADO PARCIAL
20	REVISAR FUGAS
21	SUMIDO
22	TIENE

Detalle	Estado
ESTRIBO DERECHO	BUENO
ESTRIBO IZQUIERDO	BUENO
PISOS CARROCERIA	BUENO
BASE CAJA DIRECCIÓN	BUENO
BASE TIJERA DERECHA	BUENO
BASE TIJERA IZQUIERDA	BUENO
TRAVESA INFERIOR	BUENO
MARCO FRONTAL	BUENO
CARTER	RAYADO
CUNA MOTOR	BUENO
DESFASE DIAGONALES CHASIS	NO TIENE

Detalle	Estado
DESFASE DIAGONALES BASES TIJERA	NO TIENE
GUARDAPOLVO METALICO DERECHO	BUENO
GUARDAPOLVO METALICO IZQUIERDO	BUENO
GUARDAPOLVO PLASTICO DERECHO	BUENO
GUARDAPOLVO PLASTICO IZQUIERDO	BUENO
LARGUERO DERECHO	REPINTADO PARCIAL
LARGUERO IZQUIERDO	REPINTADO PARCIAL
PUENTE	BUENO
TIJERA DELANTERA DERECHA	BUENO
TIJERA DELANTERA IZQUIERDA	BUENO
PANEL PARALLAMAS	BUENO

Detalle	Estado
TORRE DELANTERA DERECHA	BUENO
TORRE DELANTERA IZQUIERDA	BUENO
DESFASE DIAGONALES A TRAVESA INF	NO TIENE
FALDON	BUENO
PISO BAUL	BUENO
TANQUE GASOLINA	BUENO
TIJERA TRASERA DERECHA	BUENO
TIJERA TRASERA IZQUIERDA	BUENO
SOPORTE MUELLE TRASERO DERECHO	BUENO
SOPORTE MUELLE TRASERO IZQUIERDO	BUENO

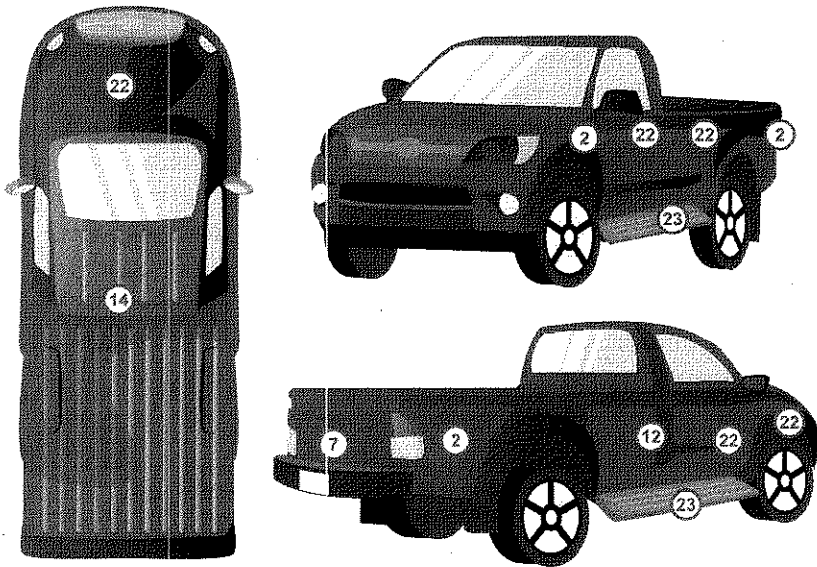
# CARROCERÍA

Número	Estado
1	BIEN
2	BIEN REPARADO
3	BIEN REPARADO POR REMOCIÓN
4	BUENO
5	CORROÍDO
6	CUARTEADO
7	DESCUADRADO
8	DESENGRAFE
9	FISURADO
10	GOLPE LEVE
11	GOLPEADO
12	MAL REPARADO
13	MAL REPARADO POR REMOSION
14	MAL REPINTADO
15	MALO
16	NO REALIZADA
17	NO TIENE
18	PINTURA MANCHADA
19	RAYADO
20	REGULAR
21	REMOVIDO
22	REPINTADO
23	REPINTADO PARCIAL
24	ROTO
25	SUMIDO

Detalle	Estado
ANTENA	TIENE
BOCELES	TIENE
BOCELES BOCA LLANTAS	NO TIENE
COCUYO DERECHO	TIENE
COCUYO IZQUIERDO	TIENE
ESPOILER DELANTERO	NO TIENE
LUZ MEDIA DERECHA	TIENE
LUZ MEDIA IZQUIERDA	TIENE
PLUMILLA TRASERA	NO TIENE
PLUMILLAS DELANTERAS	TIENE
PORTAEQUIPAJES	NO TIENE
RETROVISOR DERECHO	TIENE
RETROVISOR IZQUIERDO	TIENE
RINES	TIENE
STOP ADICIONAL	TIENE
SUNROOF	NO TIENE
LUCES ALTAS	FUNCIONA
LUCES BAJAS	FUNCIONA
TECHO	TIENE
LUZ DRL DERECHA(LUZ DE CIRCULACIÓN DIURNA)	NO TIENE
LUZ DRL IZQUIERDA (LUZ DE CIRCULACIÓN DIURNA)	NO TIENE
LUZ INTERMITENTE FAROLA DERECHA	FUNCIONA
LUZ INTERMITENTE FAROLA IZQUIERDA	FUNCIONA
INTERMITENTE LATERAL DELANTERA DERECHO	TIENE
INTERMITENTE LATERAL DELANTERA IZQUIERDO	TIENE
AIRE ACONDICIONADO	TIENE
ASIENTOS DELANTEROS	MANUAL
ASIENTOS TRASEROS	TIENE

Detalle	Estado
CINTURON SEGURIDAD	BUENO
CONTROL VIDRIOS	BUENO
ESPEJO RETROVISOR INTERNO	TIENE
ESPEJOS ELECTRICOS	BUENO
RADIO	ENCIENDE
SEGUROS ELECTRICOS	TIENE
TABLERO	TIENE
TAPIZADO PISO	BUENO
TAPIZADO PUERTAS DELANTERAS	BUENO
TAPIZADO PUERTAS TRASERAS	BUENO
TAPIZADO TECHO	MANCHADO
VIDRIOS ELÉCTRICOS	TIENE
DIRECCION HIDRAULICA	TIENE
MARCACION DE SEGURIDAD	NO TIENE
RESISTENCIA DESEMPAÑANTE	TIENE
ESTRIBO DERECHO	REPINTADO PARCIAL
GUARDAFANGO DELANTERO DERECHO	REPINTADO
COSTADO DERECHO	BIEN REPARADO
COSTADO DERECHO	SUMIDO
PARAL CENTRAL DERECHO	BUENO
PUERTA DELANTERA DERECHA	REPINTADO
PUERTA TRASERA DERECHA	MAL REPARADO
RUEDA LIBRE	TIENE
VIDRIO PUERTA DEL DER	BUENO
VIDRIO PUERTA TRAS DER	BUENO
PARAL TRASERO DERECHO	REPINTADO PARCIAL
ESTRIBO IZQUIERDO	REPINTADO PARCIAL
GUARDAFANGO DELANTERO IZQUIERDO	BIEN REPARADO

Detalle	Estado
COSTADO IZQUIERDO	BIEN REPARADO
COSTADO IZQUIERDO	MAL REPINTADO
PARAL CENTRAL IZQUIERDO	BUENO
PUERTA DELANTERA IZQUIERDA	REPINTADO
PUERTA TRASERA IZQUIERDA	REPINTADO
PUERTA TRASERA IZQUIERDA	SUMIDO
VIDRIO PUERTA DEL IZQ	BUENO
VIDRIO PUERTA TRASERA IZQUIERDO	BUENO
PARAL TRASERO IZQUIERDO	REPINTADO PARCIAL
PARAGOLPES DELANTERO	BIEN REPARADO
CAPÓ	DESCUADRE
CAPÓ	REPINTADO
ESTRUCTURA FAROLA DERECHA	BUENO
ESTRUCTURA FAROLA IZQUIERDA	BUENO
PANORAMICO DELANTERO	ROTO
PARAL PANORAMICO DERECHO	BUENO
PARAL PANORAMICO IZQUIERDO	BUENO
PERSIANA	BUENO
ROMPENIEBLAS	NO TIENE
PANEL PARALLAMAS	BUENO
PANEL DELANTERO	BUENO
PARAGOLPES TRASERO	MAL REPINTADO
CAPOTA	MAL REPINTADO
COMPUERTA	MAL REPARADO
COMPUERTA	DESCUADRADO
DURA LINER	TIENE
ESPOILER TRASERO	NO TIENE
ESTACA	NO TIENE

Detalle	Estado
FURGON	NO TIENE
STOP DERECHO	ROTO
STOP IZQUIERDO	ROTO

Detalle	Estado
VIDRIO COMPUERTA	NO TIENE
PANEL TRASERO PLATÓN	GOLPE LEVE
PANEL TRASERO PLATÓN	REPINTADO

Detalle	Estado
PANEL TRASERO CABINA	NO TIENE

POLARIZADO DE VIDRIOS PRESENTA DETERIORO, CARCASA DE ASIENTO CONDUCTOR DETERIORADA.
