**REVISIÓN DE ACOMPAÑAMIENTO COMERCIAL SIN PRUEBA DE MOTOR /  
REVISIÓN DE PERITAJE COMERCIAL BÁSICO (SIN PRUEBA DE MOTOR)**

Informe Autos SURA

Marca NISSAN NP 300 FRONTIER [2] S MT 2500CC	Número de placa OCT039	Kilometraje 61309	Modelo 2018
---	---------------------------	----------------------	----------------

Centro de servicios CALI	Fecha del servicio 2024/01/05
-----------------------------	----------------------------------

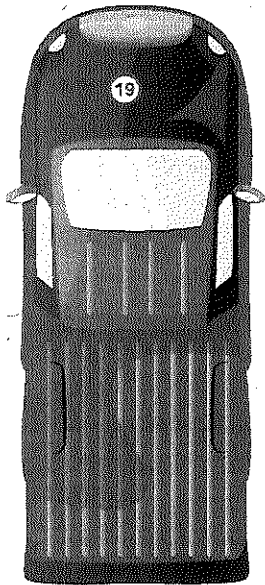
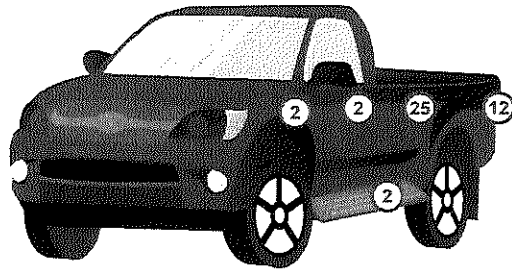
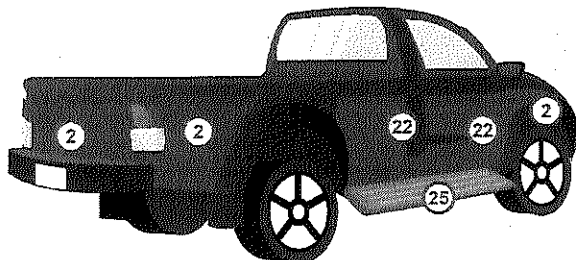
# CARROCERÍA

Detalle	Estado
CAPOTA	BUENO
COMPUERTA	DESCUADRADO
COMPUERTA	BIEN REPARADO
COMPUERTA	MAL REPINTADO
DURA LINER	BUENO

Detalle	Estado
ESPOILER TRASERO	NO TIENE
ESTACA	NO TIENE
FURGON	NO TIENE
STOP DERECHO	ROTO
STOP IZQUIERDO	BUENO

Detalle	Estado
VIDRIO COMPUERTA	BUENO
PANEL TRASERO PLATÓN	BUENO
PANEL TRASERO CABINA	BUENO

Detalle	Estado
ESTRIBO IZQUIERDO	RAYADO
ESTRIBO IZQUIERDO	BIEN REPARADO
ESTRIBO IZQUIERDO	SUMIDO
GUARDAFANGO DELANTERO IZQUIERDO	BIEN REPARADO
COSTADO IZQUIERDO	MAL REPARADO
PARAL CENTRAL IZQUIERDO	BUENO
PUERTA DELANTERA IZQUIERDA	RAYADO
PUERTA DELANTERA IZQUIERDA	SUMIDO
PUERTA DELANTERA IZQUIERDA	BIEN REPARADO
PUERTA TRASERA IZQUIERDA	SUMIDO
PUERTA TRASERA IZQUIERDA	RAYADO
VIDRIO PUERTA DEL IZQ	BUENO
VIDRIO PUERTA TRASERA IZQUIERDO	BUENO
PARAL TRASERO IZQUIERDO	BUENO
PARAGOLPES DELANTERO	BIEN REPARADO
CAPÓ	RAYADO
ESTRUCTURA FAROLA DERECHA	BUENO
ESTRUCTURA FAROLA IZQUIERDA	BUENO
PANORAMICO DELANTERO	BUENO
PARAL PANORAMICO DERECHO	BUENO
PARAL PANORAMICO IZQUIERDO	BUENO
PERSIANA	BUENO
ROMPENIEBLAS	NO TIENE
PANEL PARALLAMAS	BUENO
PANEL DELANTERO	BUENO
PARAGOLPES TRASERO	GOLPE LEVE
PARAGOLPES TRASERO	DESCUADRADO
PARAGOLPES TRASERO	RAYADO

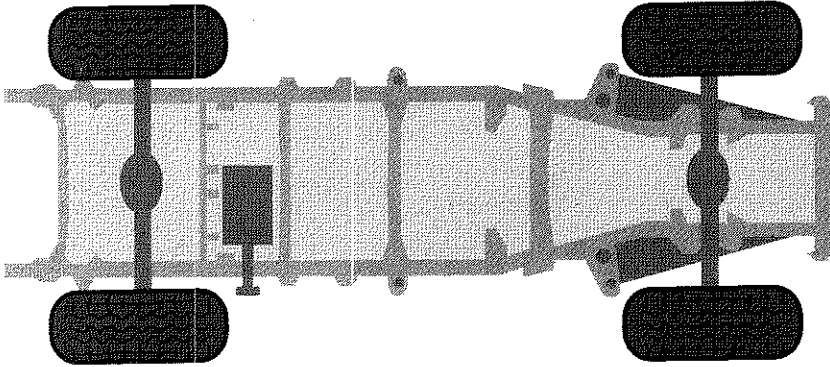
# CHASIS

Detalle	Estado
ESTRIBO DERECHO	BUENO
ESTRIBO IZQUIERDO	BUENO
PISOS CARROCERIA	BUENO
BASE CAJA DIRECCIÓN	BUENO
BASE TIJERA DERECHA	BUENO
BASE TIJERA IZQUIERDA	BUENO
TRAVIESA INFERIOR	BUENO
MARCO FRONTAL	BUENO
CARTER	BUENO
CUNA MOTOR	BUENO
DESFASE DIAGONALES CHASIS	NO TIENE

Detalle	Estado
DESFASE DIAGONALES BASES TIJERA	NO TIENE
GUARDAPOLVO METALICO DERECHO	BUENO
GUARDAPOLVO METALICO IZQUIERDO	BUENO
GUARDAPOLVO PLASTICO DERECHO	BUENO
GUARDAPOLVO PLASTICO IZQUIERDO	BUENO
LARGUERO DERECHO	BUENO
LARGUERO IZQUIERDO	BUENO
PUENTE	BUENO
TIJERA DELANTERA DERECHA	BUENO
TIJERA DELANTERA IZQUIERDA	BUENO
PANEL PARALLAMAS	BUENO

Detalle	Estado
TORRE DELANTERA DERECHA	BUENO
TORRE DELANTERA IZQUIERDA	BUENO
DESFASE DIAGONALES A TRAVIESA INF	NO TIENE
FALDON	BUENO
PISO BAUL	BUENO
TANQUE GASOLINA	BUENO
TIJERA TRASERA DERECHA	BUENO
TIJERA TRASERA IZQUIERDA	BUENO
SOPORTE MUELLE TRASERO DERECHO	NO TIENE
SOPORTE MUELLE TRASERO IZQUIERDO	NO TIENE
